Tema: Datos Históricos Monitoreo de Cuenca de Río Jáchal - Cuesta del Viento 2025

Tema: Monitoreo Cuesta del Viento

Protocolo de análisis N°: 1307/2025

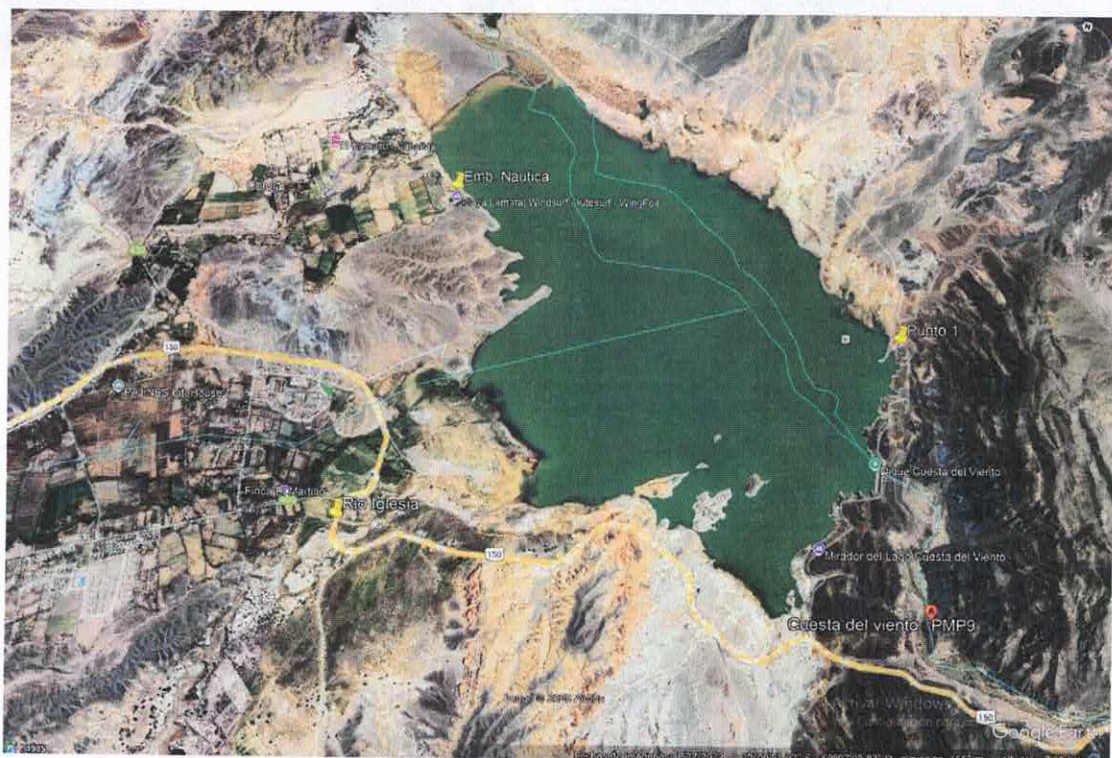
Puntos de Monitoreo Dique Cuesta del Viento: PMP9, Punto 1, Rio Iglesia y Emb. Náutica.

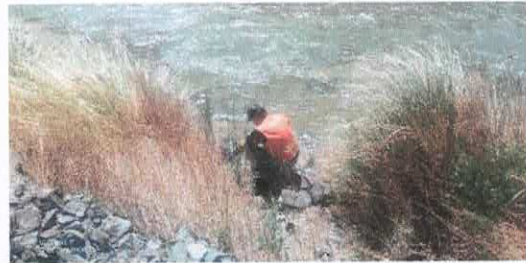
PMP 9

En el punto de monitoreo **PMP9**, Río Jáchal, aguas abajo dique Cuesta del Viento no se detectaron valores superiores a los niveles guía del Anexo 1 del Decr. 007/2024. No se detectó presencia de cianuro, mercurio ni nitritos.

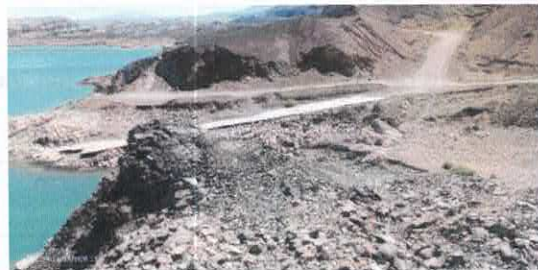
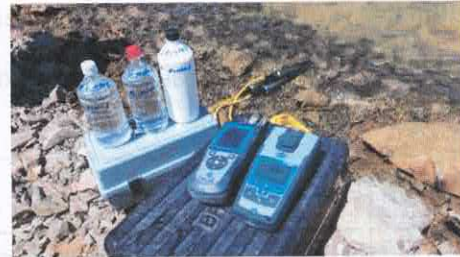
Punto 1

En el punto de monitoreo **1**, Embarcadero dique Cuesta del Viento no se detectaron valores superiores a los niveles guía del Anexo 1 del Decr. 007/2024. No se detectó presencia de cianuro, mercurio ni nitritos.

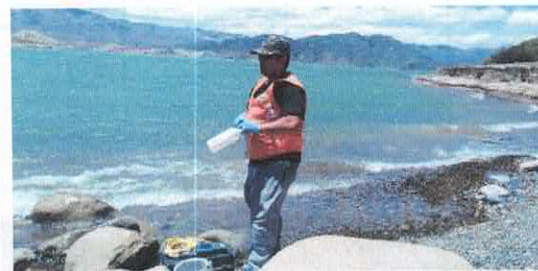
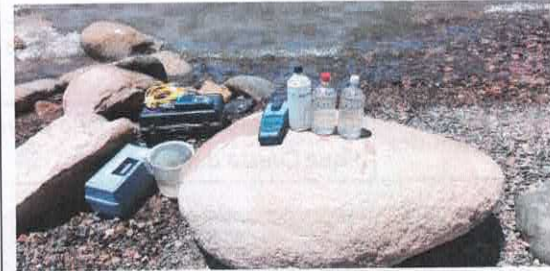
Emb. Náutica

En el punto **Emb. Náutica**, embarcadero Náutica al lado playa Lamaral Dique Cuesta del Viento, no se detectaron valores superiores a los niveles guía del Anexo 1 del Decr. 007/2024. No se detectó presencia de cianuro, mercurio ni nitritos.

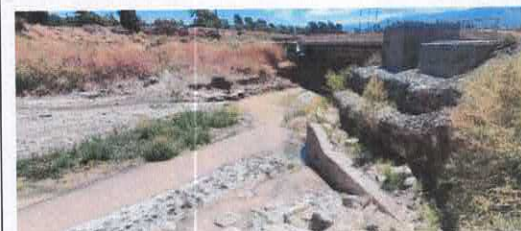
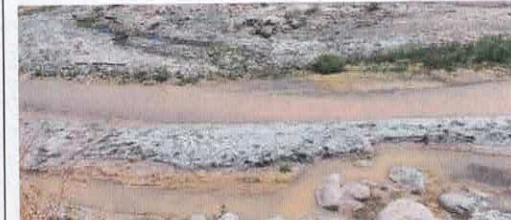
Rio Iglesia

En el punto **Río Iglesia**, previo desembocadura al Dique Cuesta del Viento, no se detectaron valores superiores a los niveles guía del Anexo 1 del Decr. 007/2024. No se detectó presencia de cianuro, mercurio ni nitritos.
